沃达建设集团有限公司“8·19”一般 物体打击事故调查报告

2025年8月19日7时40分许，沃达建设集团有限公司在抚顺高新技术产业开发区（以下简称“抚顺高新区”），进行辽宁星圣精细化工有限公司5000吨/年单乙稀基二乙二醇醚项目设备管道系统安装的施工过程中，发生一起一般物体打击事故，造成1人死亡。

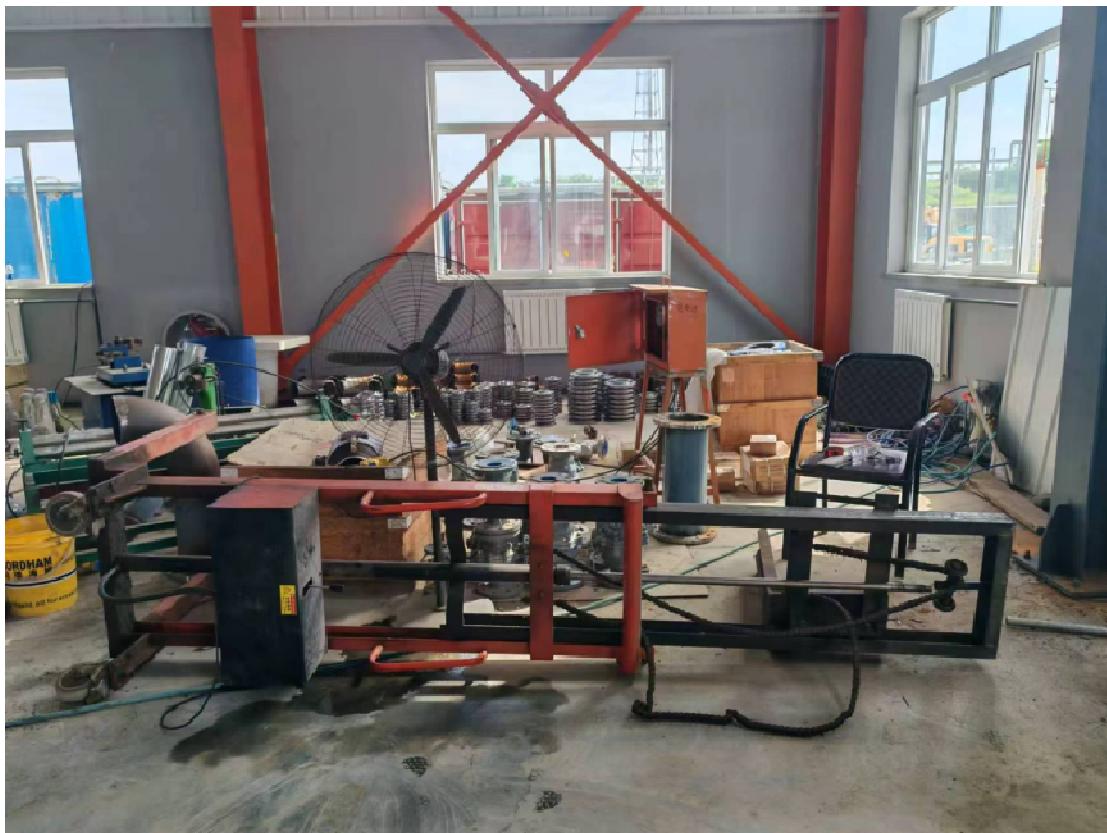
(图 1) 涉事手动叉车

本次事故涉及的设备为手动叉车（名称来源为操作规程，以下简称叉车，图1），为项目部购买的二手设备，未被列入施工组织设计“投入本项目主要施工机具”清单。该设备无铭牌，项目部未提供质量合格证、生产厂家等。

死者韩*舜不掌握叉车使用方法，安全意识薄弱，在叉车货叉未降至底部时移动叉车，造成叉车失去平衡，躲避不及被砸倒。

1. 沃达建设集团有限公司要落实安全生产主体责任，建立健全项目部安全管理组织机构，加强建设施工项目过程管控。
2. 建立健全设备管理制度及操作规程，加强设备安全管理，针对实际情况完善操作规程。
3. 建立健全安全隐患排查制度，加强现场安全管理，及时发现并纠正安全风险隐患。
4. 建立健全安全培训制度，按要求组织开展安全教育培训，并做好记录。

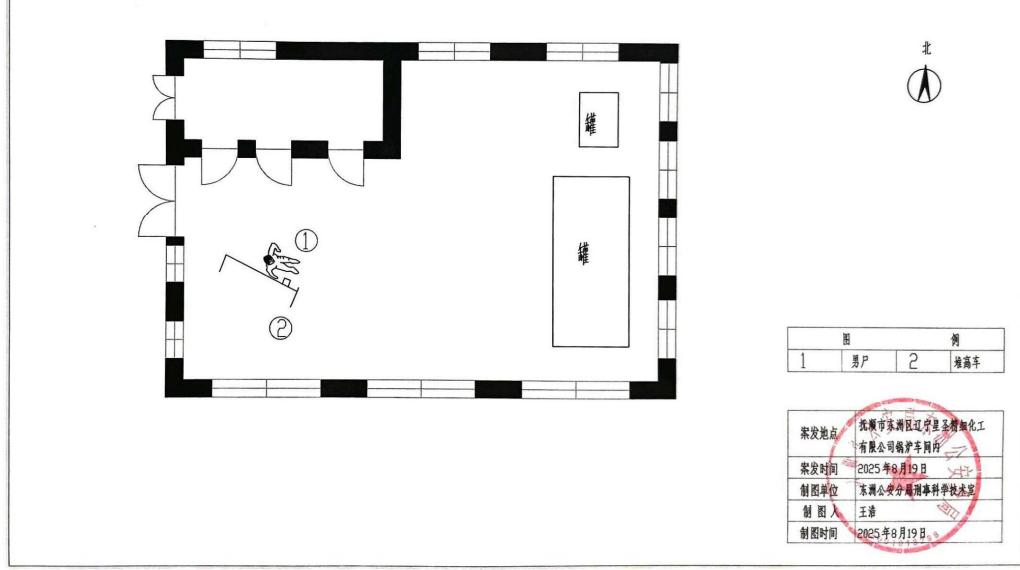
(图3) 韩*舜非正常死亡现场平面示意图

经现场勘查，韩*舜尸体呈仰卧状，头朝西北，足朝东南。尸体南侧有一台倾倒叉车，货叉处于升起至上部状态；车高 3.3 米，叉车货叉位于顶端，货叉长 0.87 米；叉车无铭牌，车上粘贴的使用说明破损不清晰。现场其他部位未见异常。见韩*舜非正常死亡现场平面示意图（图 3），事故车
